検査・是正 指示書 / 記録 #1

元図面：山田ビル_3F_電灯コンセント平面図.pdf / 1 ページ

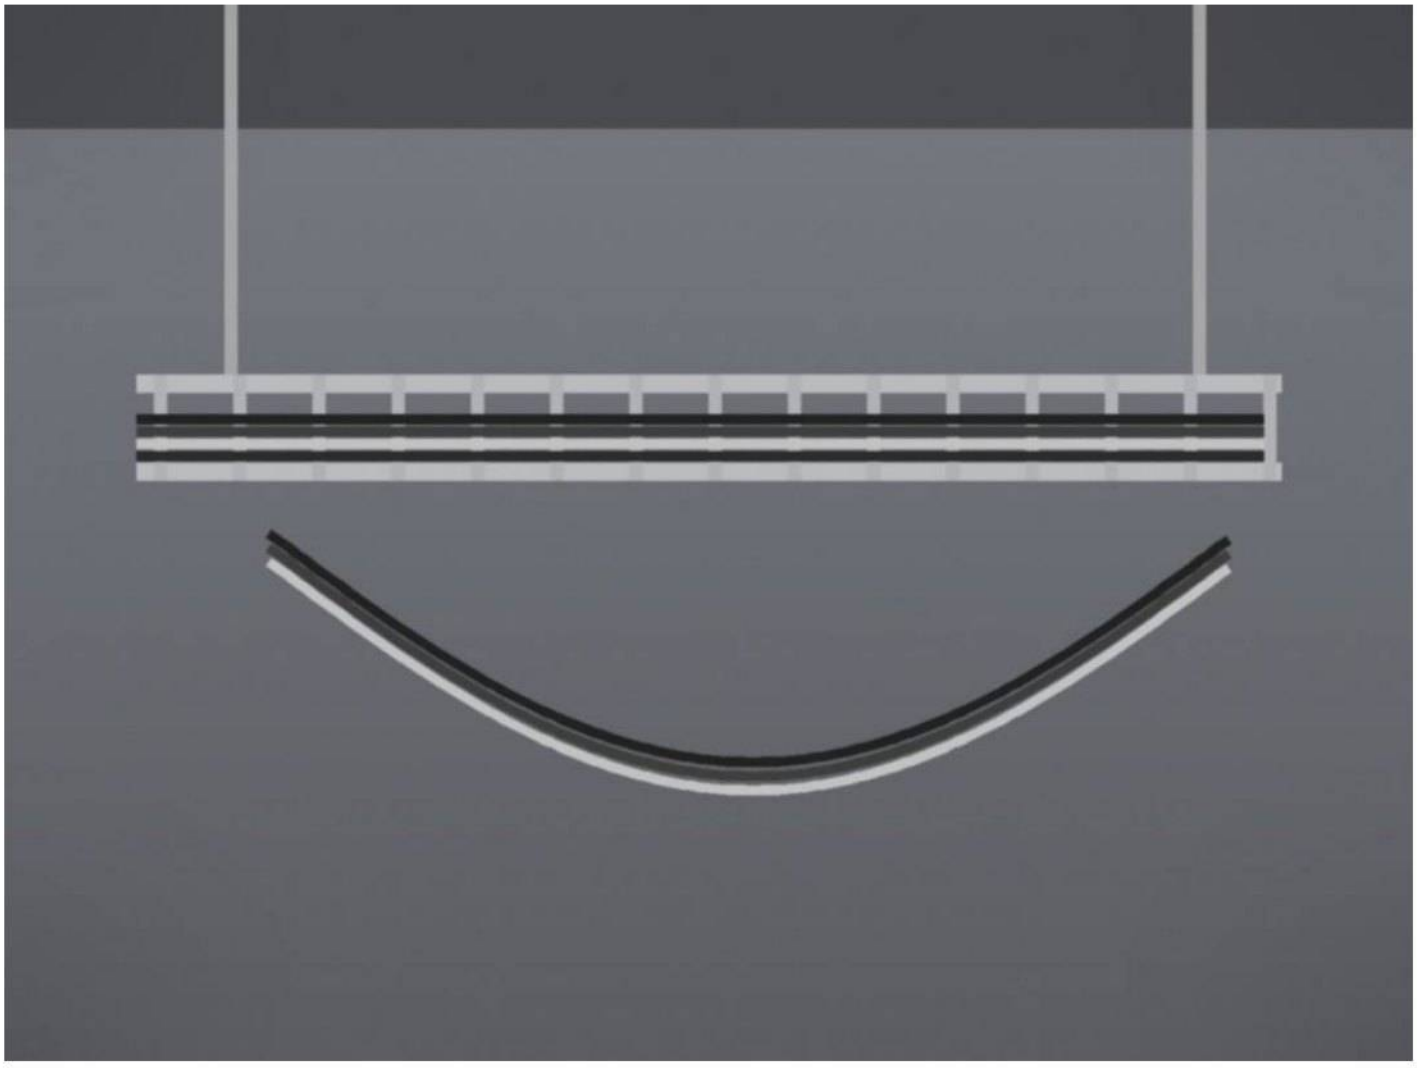
#1 [未着手] 検査項目
配線：ケーブルラック上 CV ケーブル
場所：3F 廊下 天井内
担当・期限：佐藤 2026-10-20
ラックの支持間隔が広くケーブルがたるむ。吊りボルトを追加して支持

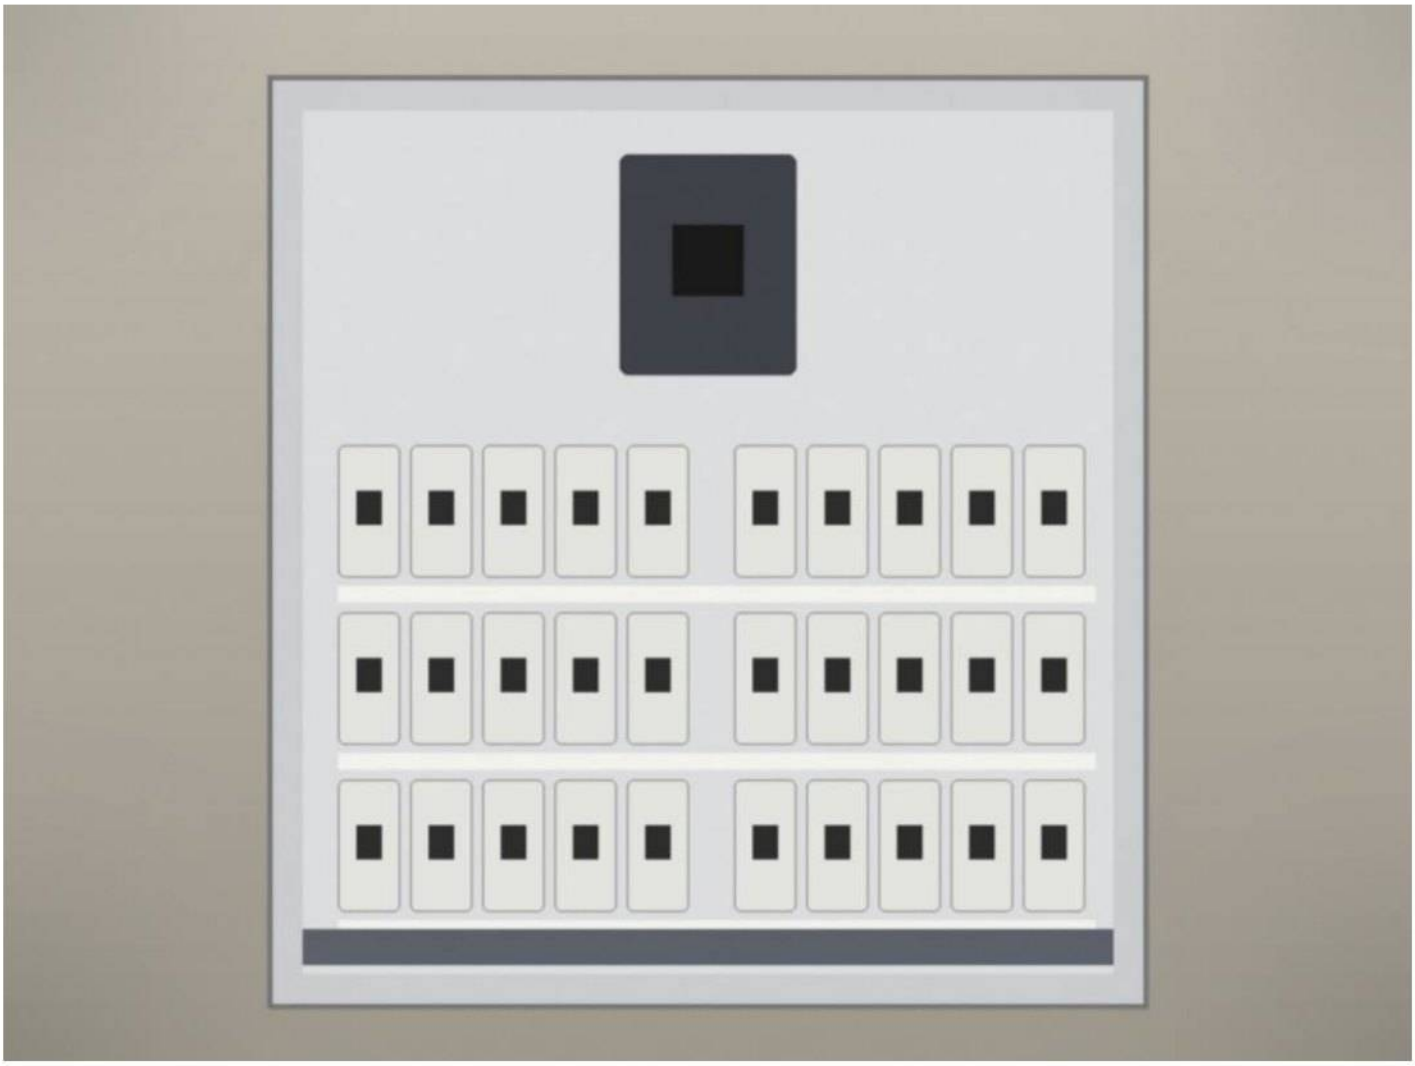
検査・是正 指示書 / 記録 #2

#2 [是正中] 盤名
盤：L-3
場所：3F EPS 電灯分電盤
担当・期限：佐藤 2026-10-24
回路表示が未記入。単線結線図と照合して表示札を記入

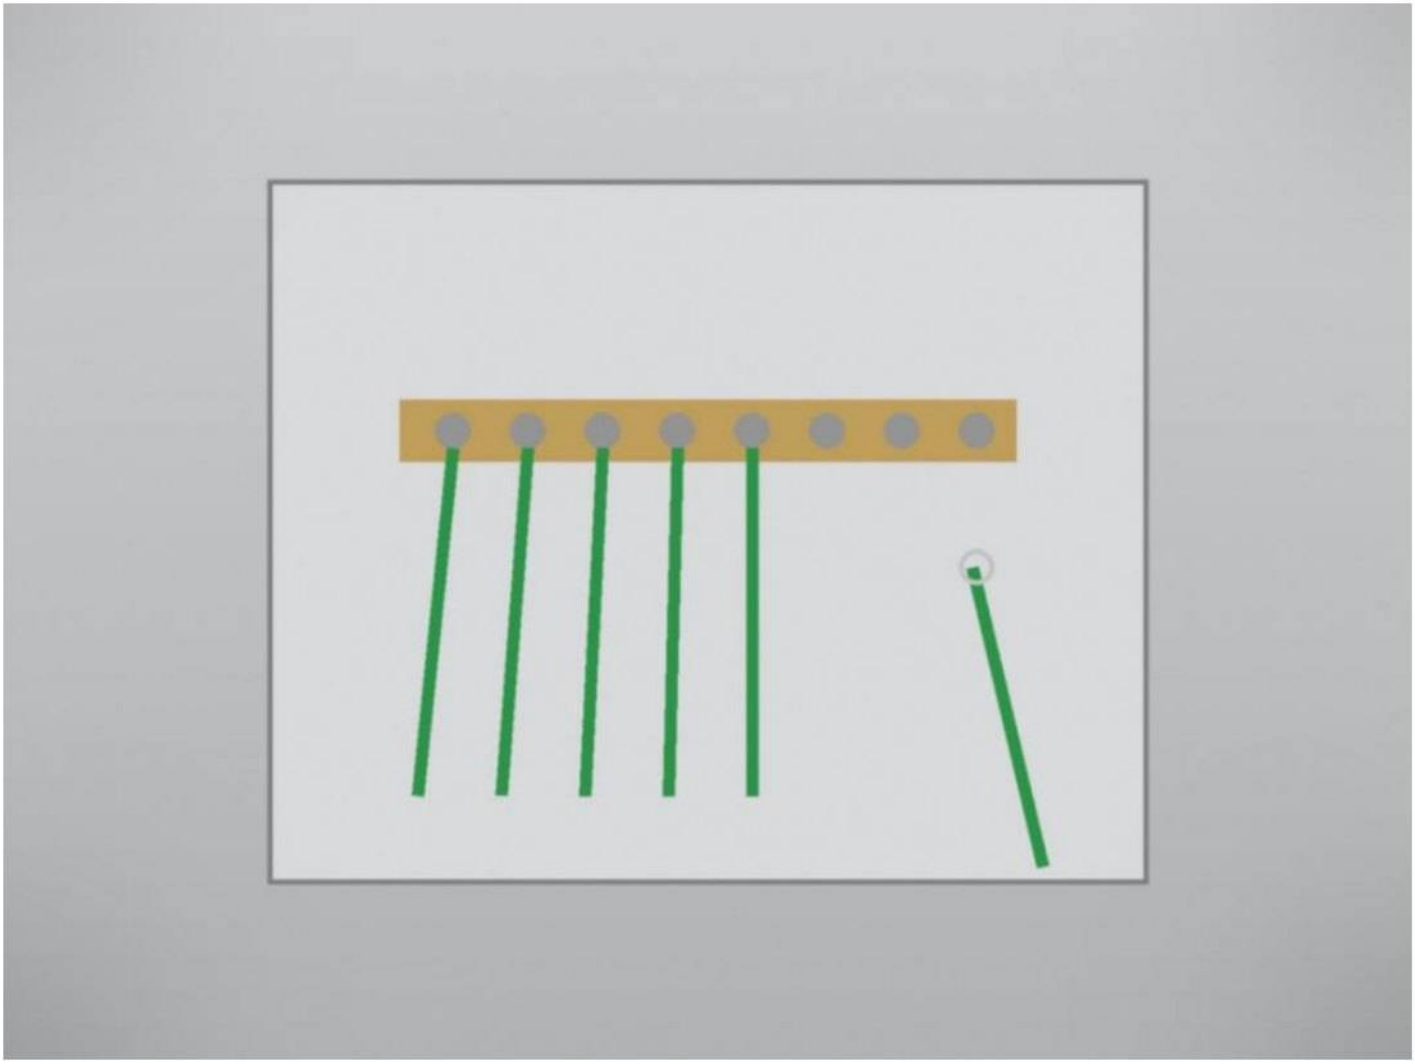
検査・是正 指示書 / 記録 #3

#3 [確認待ち] 確認事項
盤：L-3
配線：IV 5.5sq（接地線）
場所：L-3 盤内 接地端子
担当・期限：鈴木 2026-10-21
接地端子に未接続の接地線あり。接続済み、導通の確認待ち
