現地調査報告書

Site Survey Report

山田ビル改修工事 2階 現地調査

案件番号	2026-1022
調査日	2026-10-22
顧客 / 施主	山田ビル管理事務所
物件住所	東京都千代田区（作例）
物件種別	オフィス
工事種別	改修・リフォーム
調査者	鈴木

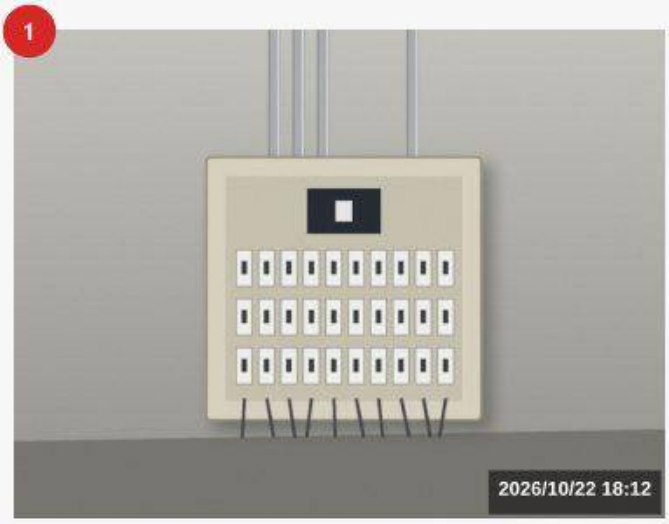
1

[既設確認] 2F EPS 分電盤 L-2（既設）。予備 2 回路あり、会議室コンセント増設に使用可

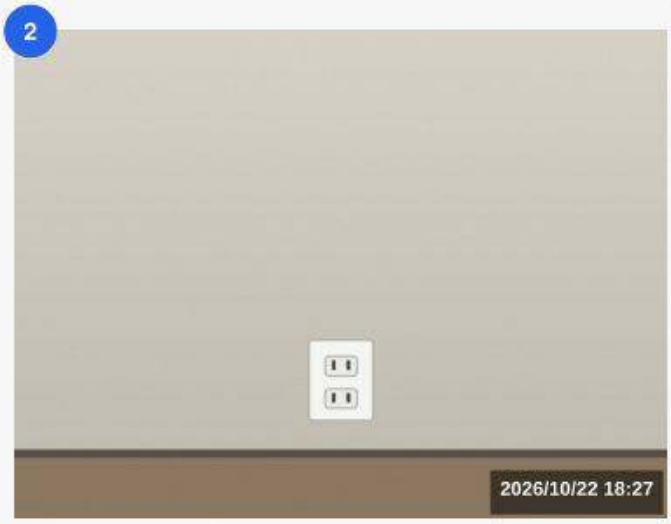
2

[新設位置] 会議室 北側壁 コンセント 2口 新設位置（FL+300）

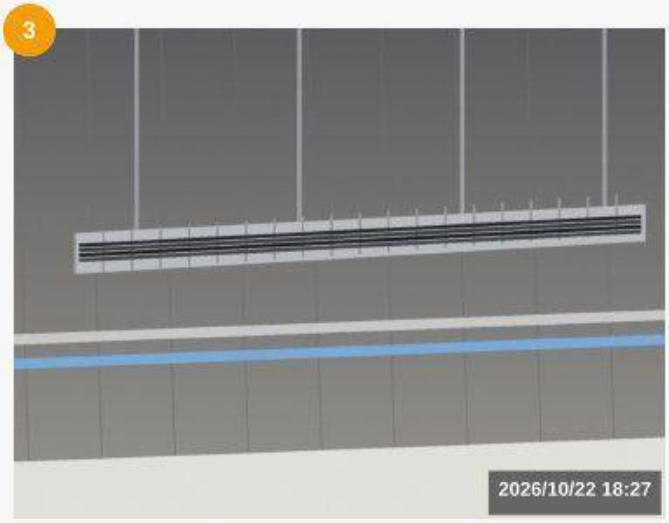
3

[要確認] 天井内 既設ケーブルラック W300 経由で配線できるか要確認
