盤・回路 現地調査票 / 記録 #1

元図面：山田ビル_2F_電灯コンセント既設図.pdf / 1 ページ

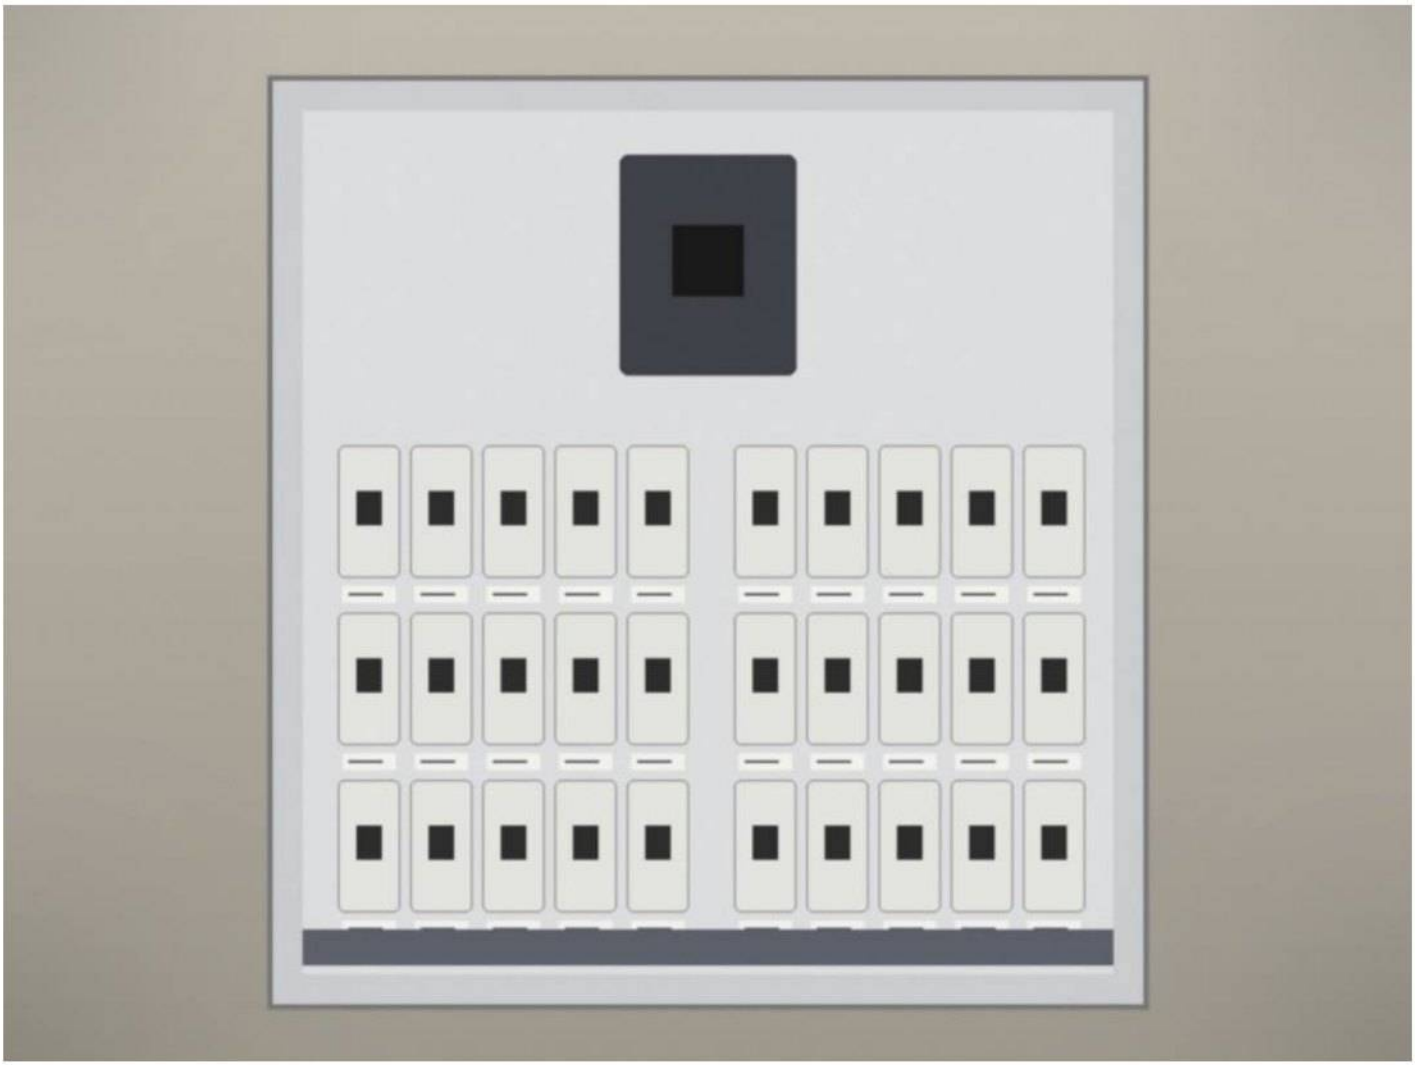
#4 [調査中] 配線仕様
盤：L-2
回路：L-2-18
配線：VVF 2.0-3C（単相200V）
場所：2F 給湯室 IH
調査：鈴木 2026-10-20
IH専用回路。天井内の経路を確認中

#2 [未確認] 回路番号
盤：L-2
回路：不明（L-2-12？）
配線：VVF 2.0-3C
場所：2F 会議室 コンセント
調査：鈴木 2026-10-20
盤に回路表示なし。負荷側から特定できず

#3 [要再調査] 確認事項
盤：P-2
場所：2F 機械室 動力盤
調査：鈴木 2026-10-20
盤扉施錠のため内部未確認。管理会社に鍵を手配して再調査

#1 [確認済] 盤名
盤：L-2
回路：L-2-01〜L-2-30
配線：幹線 CV 22sq-3C
場所：2F EPS 電灯分電盤
調査：鈴木 2026-10-20
主幹 3P 100A・分岐30回路（予備2）。銘板と回路表示が一致

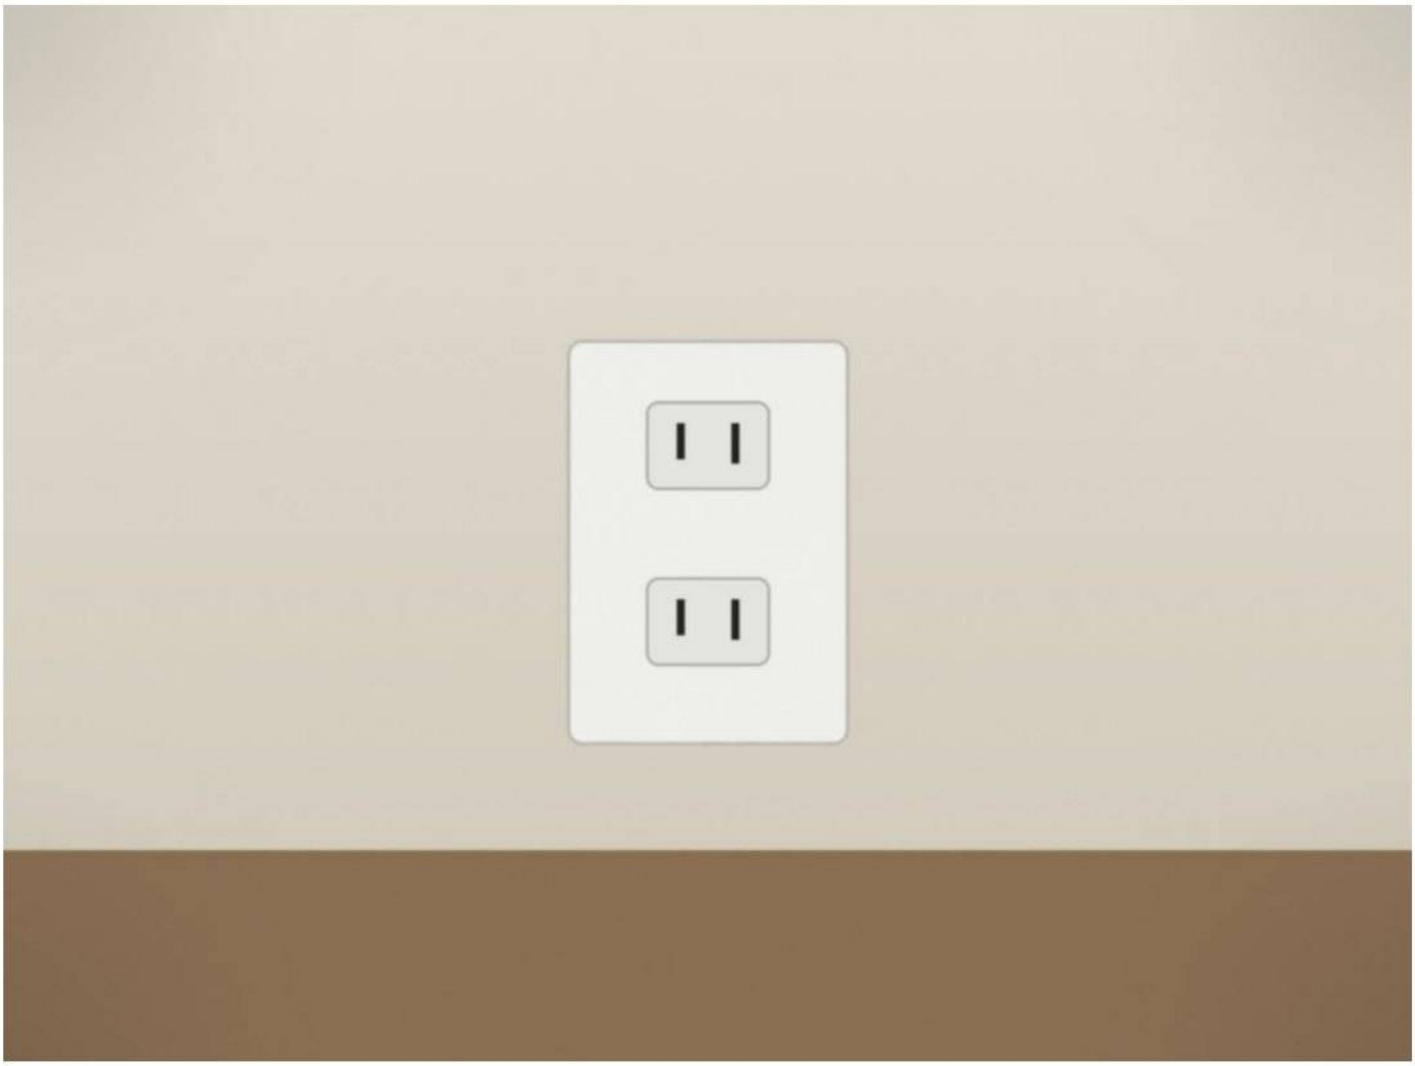
盤・回路 現地調査票 / 記録 #2

#2 [未確認] 回路番号
盤：L-2
回路：不明（L-2-12？）
配線：VVF 2.0-3C
場所：2F 会議室 コンセント
調査：鈴木 2026-10-20
盤に回路表示なし。負荷側から特定できず
